## NOTAT

OPPDRAAG	<b>Områderegulering Rissa sentrum</b>	DOKUMENTKODE	417543-RIG-NOT-003
EMNE	Geoteknisk vurdering delområde 4, 6 og 9 i Rissa sentrum	TILGJENGELIGHET	Åpen
OPPDRAAGSGIVER	<b>Indre Fosen kommune</b>	OPPDRAAGSLEDER	Tor-Helge Vehn Antonsen
KONTAKTPERSON	Linn Kristin Hassel	SAKSBEHANDLER	Alberto Montafia
KOPI	Siri Vannebo	ANSVARLIG ENHET	3012 Midt Geoteknikk

## Geoteknisk vurdering delområde 4, 6 og 9 i Rissa sentrum

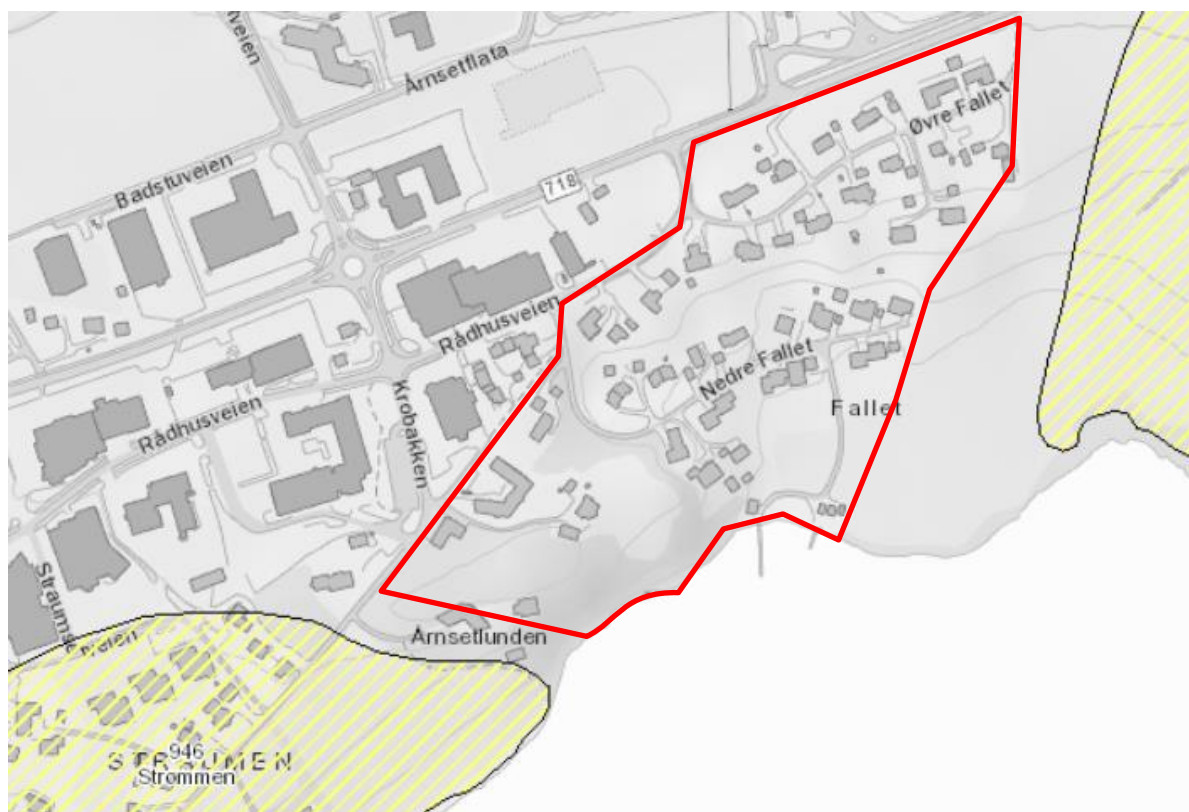
Figur 2) Omtrentlig omriss av delområde 4.

Topografien gir tydelige indikasjoner på at delområde 4 er en gammel skred grop. Skredkanten mellom Øvre Fallet og Nedre Fallet er ca. 10 m høy.

Løsmassene i delområde 4 (Borpunkt 1 til 10 og 20 til 23) består av et øvre lag med tørrskorpeleire og noe torv på 2-3 meter. Videre er det leire med innslag av tynne finsand- og siltlag. Leira er middels fast og lite sensitiv. Løsmassemektheten varierer en god del i området da sonderingene er stanset i faste masser mellom 1,4 og 15,0 meter under terreng.

*Ettersom supplerende grunnundersøkelser utført i østre del av delområdet bekrefter at det ikke ligger sprøbruddmateriale eller kvikkleire i grunnen, er det mulig å bekrefte våre tidligere vurderinger, herunder at ytterligere utredninger av områdestabilitet ikke er nødvendige.*

Eventuelle nye ledningsgrøfter bør etableres langs eksisterende veier hvis mulig. Graving av nye grøfter i foten av skråningen mellom Øvre Fallet og Nedre Fallet er ikke tilrådelig av hensyn til lokal stabilitet.

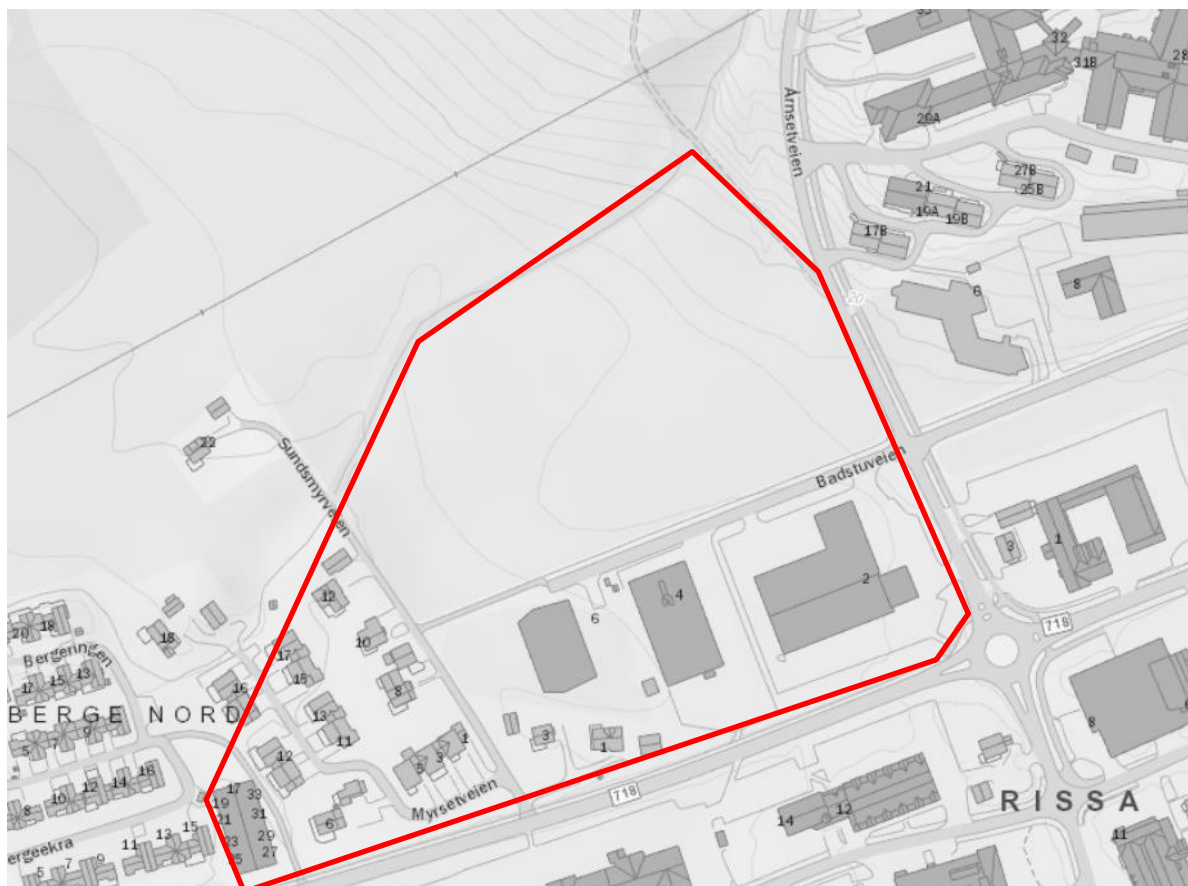
Figur 3: Omtrentlig omriss av delområde 6

Ved BP11 er det registrert ca. 17 m løsmassemekthet og den bløteste grunnen innenfor delområdet. Leirmassene under topplaget er ikke sensitive, men på grunn av påvist lav skjærfasthet, betegnes leira som bløt. Det er dessuten målt lite økning i skjærfasthet med dybde.

Ved BP12 og BP13 er leira under topplaget mer lagdelt med tynne siltlag enn ved BP11, og er betydelig fastere. Løsmassemektheten avtar fra ca. 18 m ved BP12 til ca. 12 m ved BP13, og videre til under 1 m i BP14 lengre opp mot nordre hjørne av området.

Det er ikke påvist sprøbruddsmateriale innenfor delområde 6. Terrengforholdene innenfor området oppfyller ikke kriteriene som NVE foreslår for å betegne et område som aktsomhetsområde. Terreng på nærliggende områder hvor det er blitt påvist kvikkleire er også tilnærmet flatt. I skråningen nord for delområdet er det påvist meget begrenset løsmassemekthet, og løsmassene består ikke av sprøbruddsmateriale. Det utelukkes derfor at delområde 6 kan bli rammet eller forårsake områdeskred.

Etablering av ny infrastruktur i bakken i delområde 6, vurderes å være uproblematisk så lenge grøfter ikke etableres dypere enn 2 m under terreng, og at kummer tilsvarende ikke etableres dypere enn 4 m under terreng. Hvis ny infrastruktur etableres dypere kan det være behov for innføring av tiltak som f. eks. seksjonsvis utgraving eller bruk av grøftekassetter. Interne veier kan i utgangspunktet etableres uten spesielle restriksjoner. Geoteknisk bistand/prosjektering tilrådes for samtlige typer utbygginger.

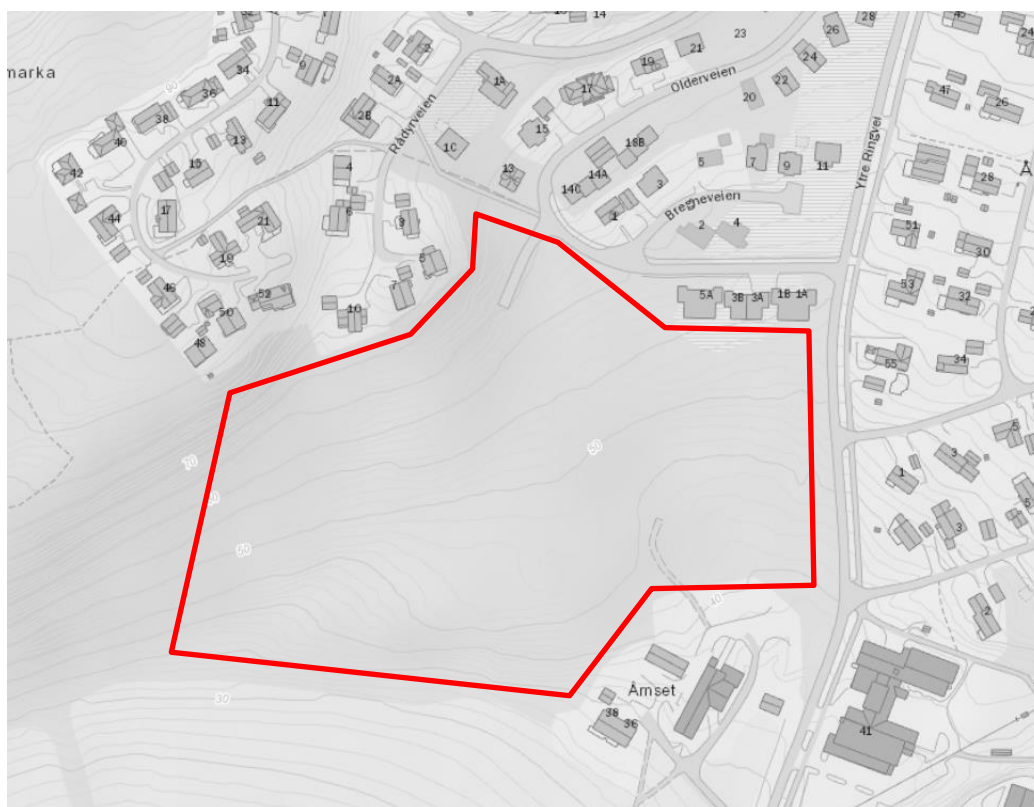
Figur 4: Omtrentlig omriss av delområde 9

Gitt type kartlagte løsmasser og generell løsmassemeknighet, er områdeskredfare vurdert å være en irrelevant problemstilling for område 9. Fare for andre type skred (f.eks. steinsprang eller snøskred) anses også minimal/uvesentlig.

Utvikling av delområde 9 vil ikke by på spesielle geotekniske utfordringer knyttet til fundamentering av bygg. Det er imidlertid påvist veldig tynt løsmassedekke i store deler av delområdet, som innebærer at bygg som planlegges bygd med kjeller, medfører behov for å sprengte ut i berg. Undersprenging av berg for å danne et flatt og jevnt underlag for byggene som planlegges uten kjeller vil også være nødvendig der hvor terrenget er brattest. Alternativt kan det lages fyllinger av massene som sprenges ut, med en høyde på opptil ca. 2,5 m. Fyllingene må etableres på berg rensket for løsmasser.

Der hvor nybygg etableres på fyllinger bør geoteknikere involveres. lekkasje av vann fra fjellet kan potensielt være et problem dersom fjellet er meget oppsprukket, men dette kan ikke vurderes før etter at løsmassedekke er fjernet.
