# Vurdering av grunnforholdene

Resultatet av geologisk feltundersøkelse  
Tegelverksveien 1, gnr. bnr 17/10, Stadsbygd

Arbeid utført på oppdrag for VSbygg AS

Rapport laget av  
Dr E.I.H. Siggerud

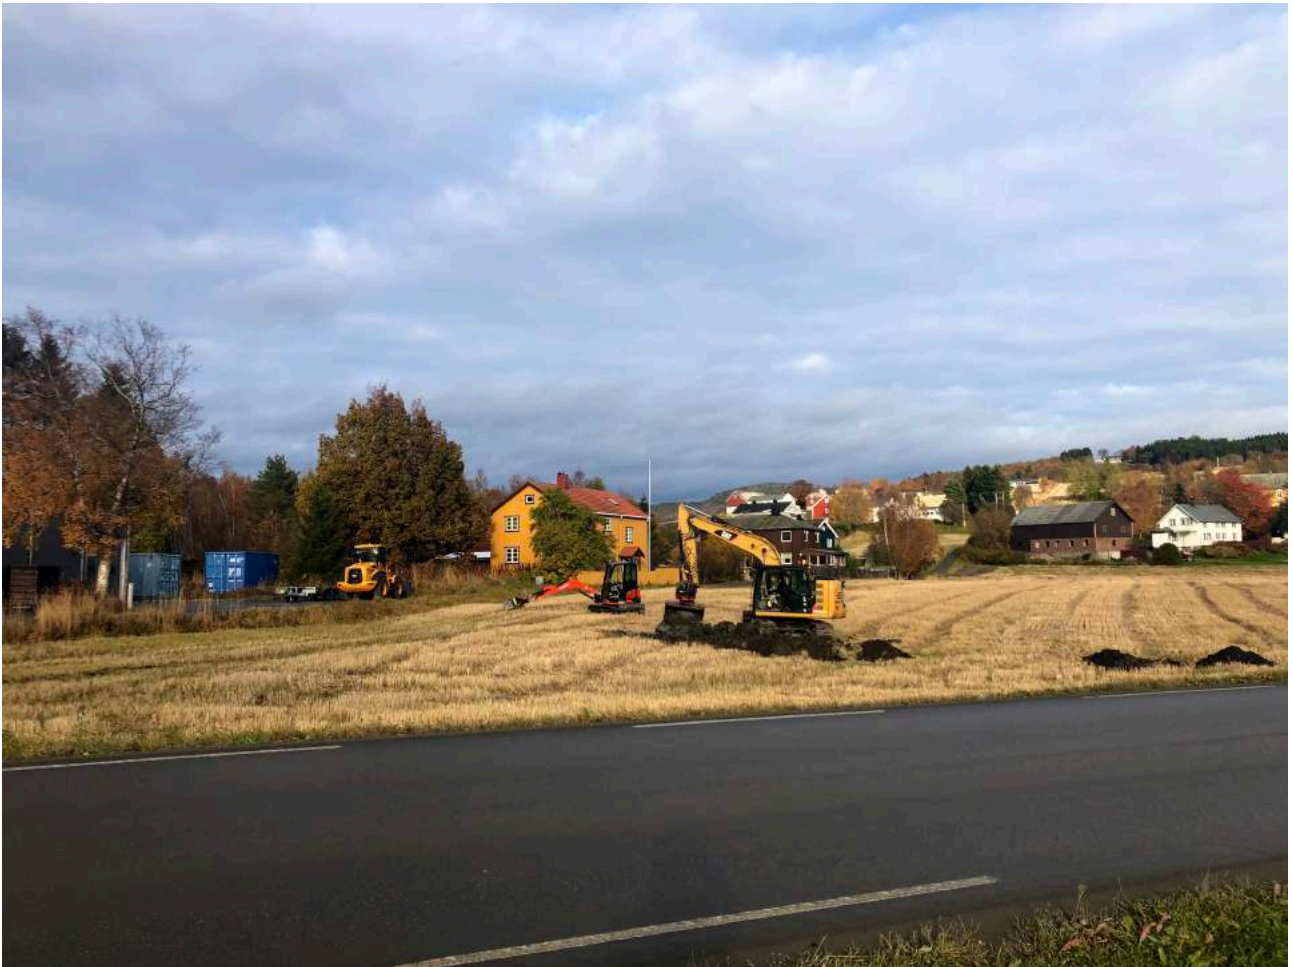
*Forsidebilde viser tomten Tegelve 1 sett fra vest mot øst oktober 2019 (foto Siggerud)*

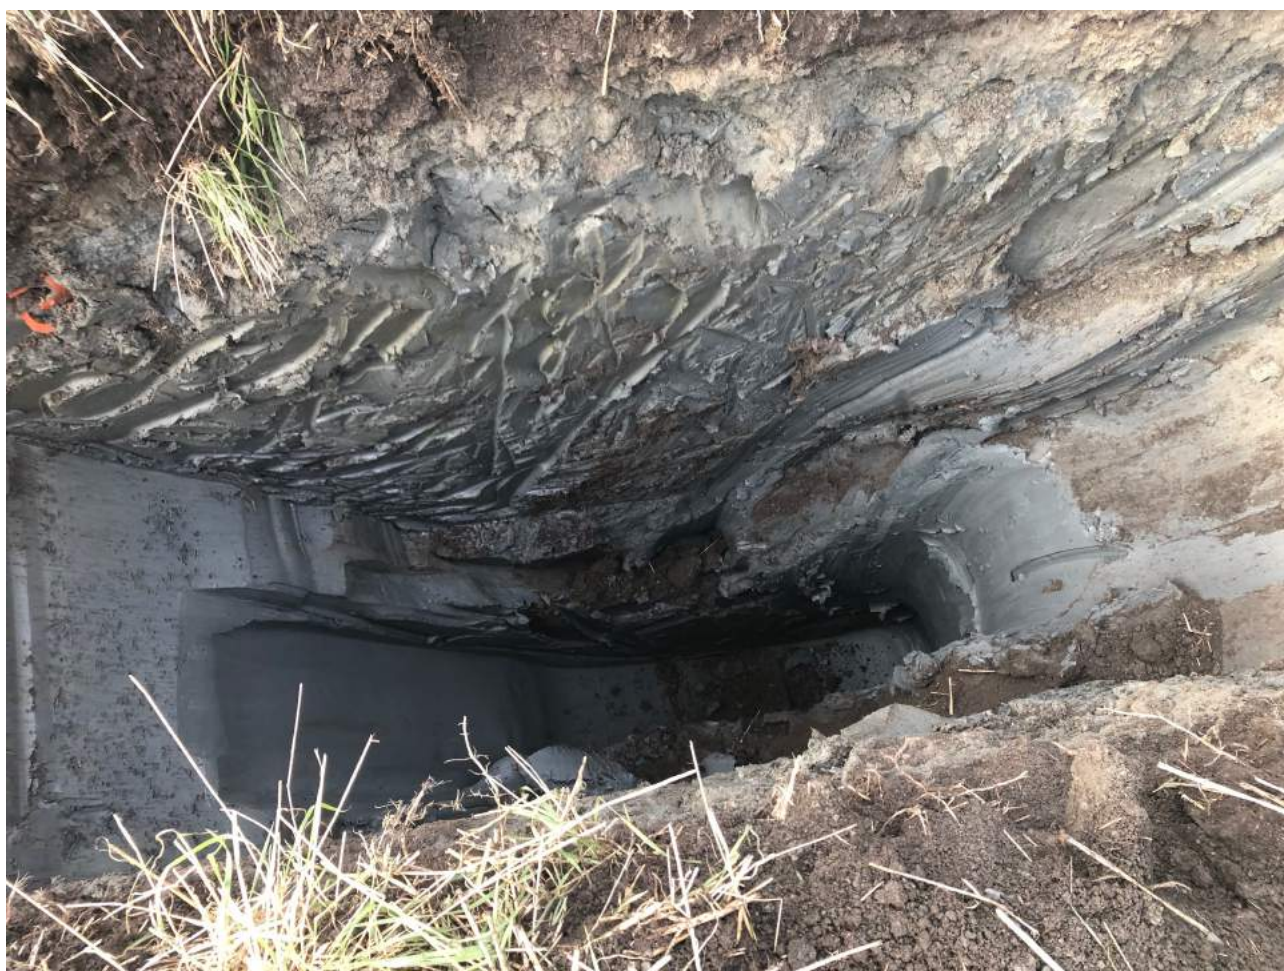
**Figur 4. Bildet viser begynnelsen av undersøkelsesgrøften, man kan tydelig observerer de øverste 50 cm med matjord og den lyse intervallet under med tørreskorpeleire. Under dette er leiren homogen og middels fast til middels bløt**

ble det ansett som tilfredstillende å dype grøften ned til samme dyp som terrenget nedenfor (Fig.3). Hensikten med en slik til næring er at det gir en direkte tilgang til løsmassene og mulig både visuelt og rent praktisk å vurdere materialet som taes opp (Fig.4).

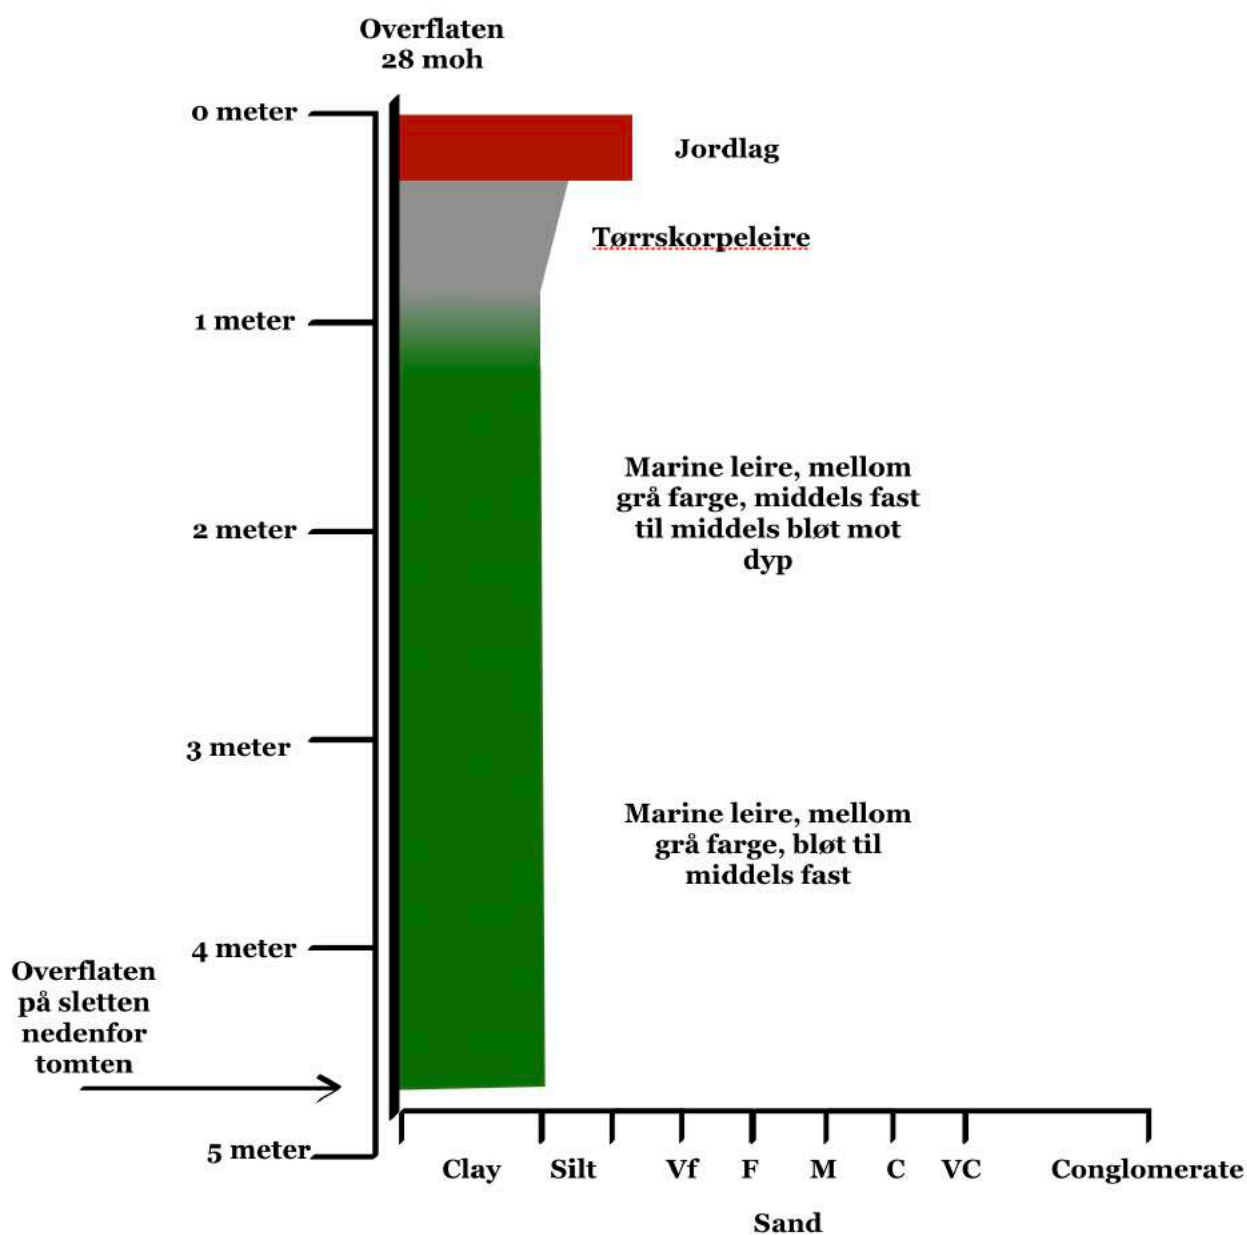
**Figur 5. Skjematisk fremstilling av løsmassene slik de ble observert i undersøkelsesgrøften, fra venstre på figuren er vist dyp fra overflaten, litologi og sedimentære strukturer samt observasjoner og tolkning**

Graving viste at løsmassene i området skilte seg lite fra de observert i Trøaveien 1 og hva er beskrevet i de andre rapportene. Den øverst mellom 40-50 centimeterne består av jordlag som ligger direkte oppå et lag bestående av lys, blek, gulgrå farget, ca 70 cm med tørrskorpeleire (Fig.5). Dette intercalet var hardt og bestandig med endret seg gradvis over til mer mellom grå (grønn) «stål»farget leire. Denne leiren fremsto som middels fast til middles bløt, men uten tegn på sensitive lage/soner eller tegn på kvikkleire (sprøbrudd material). Mektigheten på denne massen er mer enn 5 meter som bekrefter inntrykket at det for området rundt krysset Tegelverksveien, Rørvikveien, Kjerkveien er mer enn 10 meter til fastfjell (i områder ved krysset viser sonderinger utført av Rambøll mer en 50 meter).
